## BIM Machbarkeitsstudie

# Verbindungsbahn-Entlastungstunnel (VET) Hamburg

## Anlage 03 Bewertungsmatrix Stationsvarianten

Stand: 24.04.2023  
erstellt im Auftrag der DB Netz AG

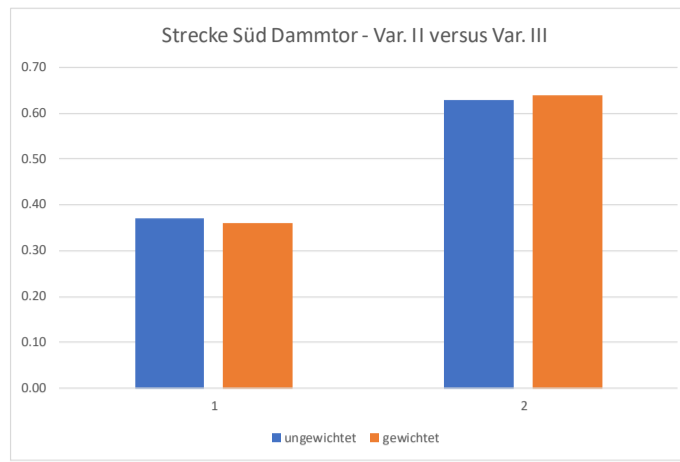
**Variantenübersicht VET - DAMMTOR**  
**Variantenvergleich**

Kriterium	Spez. Wichtung	Teilkriterium	Wichtung einzeln	Strecke Süd Dammtor - Var. II versus Var. III					
				Var.II	Pkt0-1	Strecke Süd II - III Var II gewichtete Pkt	Var.III_südgekrümmt	Pkt0-1	Strecke Süd II - III Var III gewichtete Pkt
Allgemeines		Kurzbeschreibung		Südlage neben HP U1, Stephansplatz in ca. <b>33,5m Tiefe</b> Bahnsteig		<b>0.37</b>	Südlage unmittelbar südlich Dammtor-Gebäude in ca. <b>33,5m Tiefe</b> Bahnsteig		<b>0.63</b>
Verkehrliche Belange/ Betrieb/ Anlagen	23%	Bztl. Eingriffe in Straßenverkehr	2.25%	Unterbrechung Dammtordamm (Buslinien 4 und 5) während Baugrubenerstellung/ Deckelbauweise	0.5	0.01	Unterbrechung Dammtordamm (Buslinien 4 und 5) während Baugrubenerstellung/ Deckelbauweise	0.5	0.01
		Anlagenbedingte Eingriffe in Eigentum Dritter (Privateigentum, HOCHBAHN)	5.63%	Schnittstelle mit U-Bahn U5/ Kombi, direkte Unterfahrung der U1; ggf. Eingriff in Tiefgarage Casino Esplanade	0	0.00	Schnittstelle mit U-Bahn U5/ Kombi, Unterfahrung der U1-Röhren	1	0.06

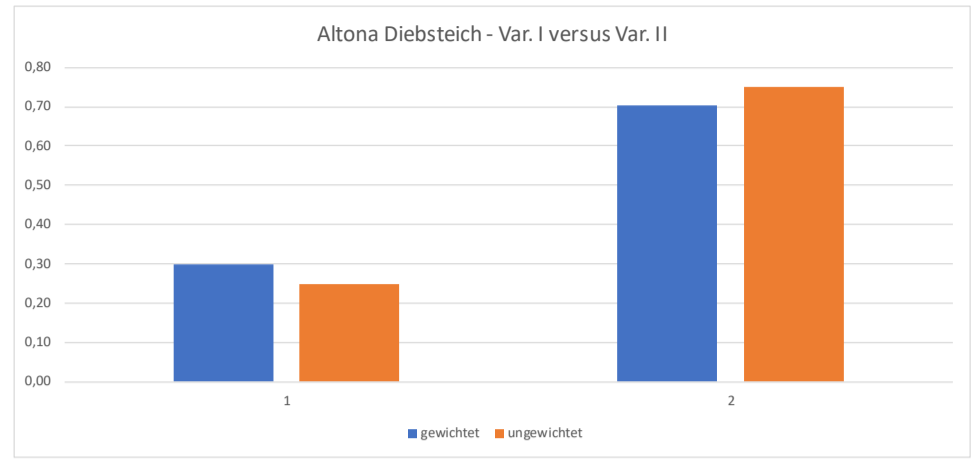
**Variantenübersicht VET - ALTONA DIEBSTEICH (Station inkl. Kehrgleis und Weichenbereiche Süd und Nord)**  
Variantenvergleich

Kriterium	Spez. Wichtung	Teilkriterium	Wichtung einzeln	Altona Diebsteich - Var. I versus Var. II					
				Var. I	Pkt 0-1	gewichtete Pkt	Var. II	Pkt 0-1	gewichtete Pkt
		Kurzbeschreibung		Station im Bereich Friedhof, halbseitig im Dammbereich		<b>0,30</b>	Station unterhalb der Fern- und Regionalbahn im Dammbereich		<b>0,70</b>
Verkehrliche Belange/ Betrieb	23%	Bztl. Eingriffe in Straßenverkehr	2,25%	neben Schleswiger Straße auch Kreuzungsbereiche mit Leunastraße und Am Diebsteich. Eingriff in Holstenkampbrücke unvermeidbar	● 0	0,00	Eingriff in Holstenkampbrücke unvermeidbar	● 1	0,02
		Anlagenbedingte Eingriffe in Eigentum Dritter (Privateigentum, HOCHBAHN)	5,63%	Eingriff in Privatgrund entlang Schleswiger Straße (und in Damm/ Betrieb Fernbahn); Eingriff in den bebauten Bereich nördlich der Holstenkampbrücke	● 0	0,00	Eingriff in den bebauten Bereich nördlich der Holstenkampbrücke	● 1	0,06
		Bahnsteiggeometrie: Bahnsteigform (Gerade ideal, min. R = 500m)	2,25%	In einer Geraden	● 0,5	0,01	In einer Geraden	● 0,5	0,01
