HP V – ALTONA DIEBSTEICH IC

LAGE DER STATION

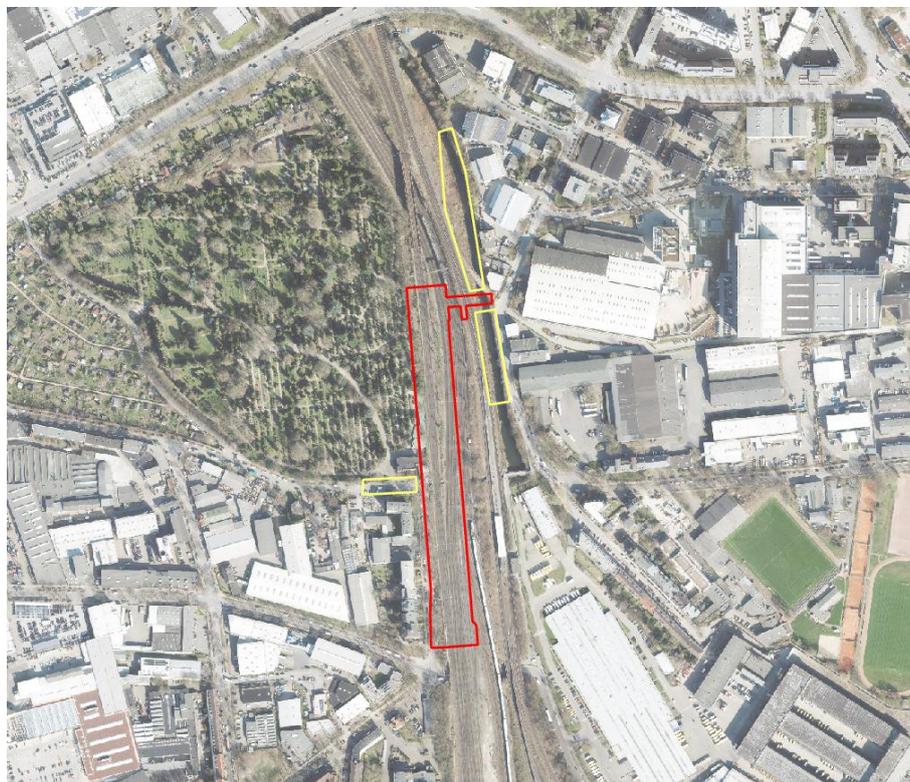
Abbildung 1: Footprint der geplanten Station (rot) mit BE-Flächen (gelb). Luftbild: DOP20 - Freie und Hansestadt Hamburg, Landesbetrieb Geoinformation und Vermessung (LGV).

Die geplante Station Altona Diebsteich Ic liegt im Gleisbereich der Bestandsstation Diebsteich in den Stadtteilen Altona-Nord und Bahrenfeld. Westlich liegt der Friedhof Diebsteich und östlich ein ehemaliges Werksgelände von ThyssenKrupp.

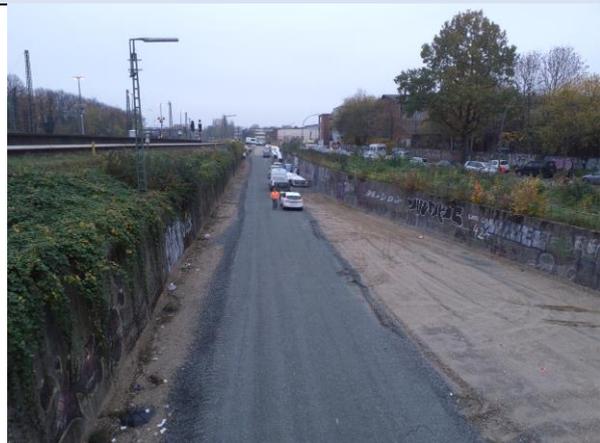
Abbildung 3: Blick auf den zugeschütteten Posttrog östlich der Bestandsgleise.
