## TRASSE 3 - KREUZWEICHE

### LAGE DES BAUWERKS

Zwischen den Stationen Sternschanze I und Holstenstraße I ist eine Kreuzweiche in offener Bauweise geplant (3+620 bis 3+765). Diese liegt auf der Fläche des Wagenplatz Zomia, sowie des Biergartens „Central Park“ und der Bar „Parkplace“ unmittelbar nordwestlich der Gleise.

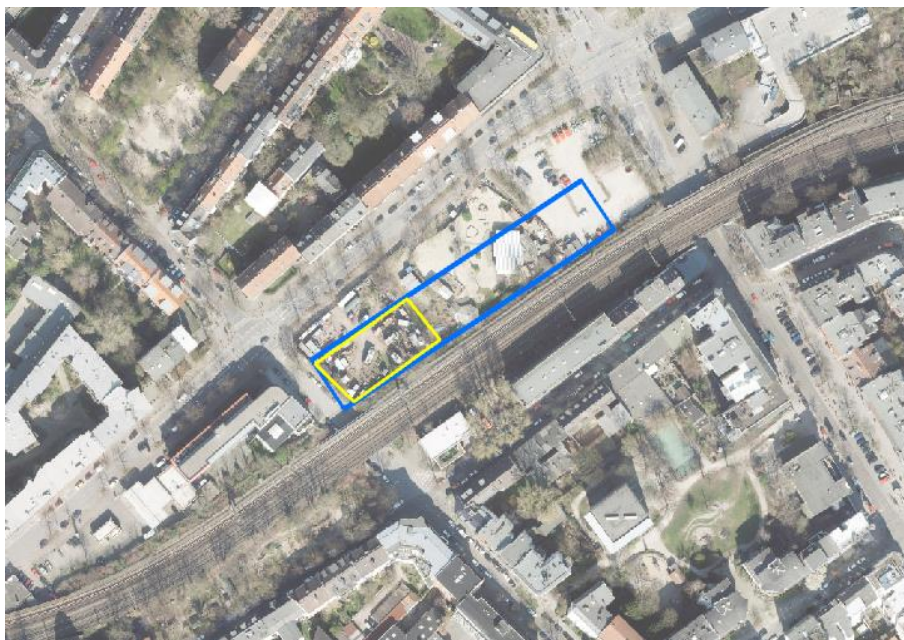
Abbildung 1: Footprint der Kreuzweiche (blau) (3+620 bis 3+765) zwischen den Stationen Sternschanze I und Holstenstraße I mit BE-Fläche (gelb). Luftbild: DOP20 - Freie und Hansestadt Hamburg, Landesbetrieb Geoinformation und Vermessung (LGV).
