TUNNEL - ABZ ZU ALTONA DIEBSTEICH IC

LAGE DES BAUWERKS

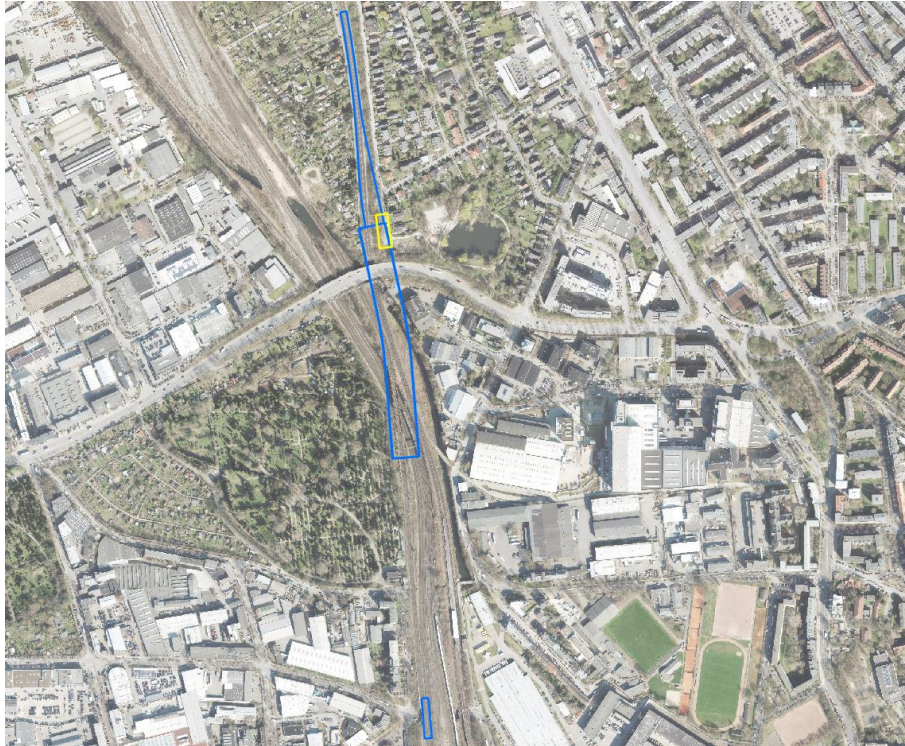
Abbildung 1: Footprint der Bauwerke (blau) nördlich und südlich der Station Altona Diebsteich Ic mit BE-Fläche (gelb). Luftbild: DOP20 - Freie und Hansestadt Hamburg, Landesbetrieb Geoinformation und Vermessung (LGV).

Nördlich sowie südlich des Haltepunktes Altona Diebsteich Ic sind Tunnelabschnitte in offener Bauweise geplant (0+688 bis 0+878; 1+520 bis 1+600).
