## TUNNEL - ALTONA ZU ALTONA DIEBSTEICH IC

### LAGE DES BAUWERKS

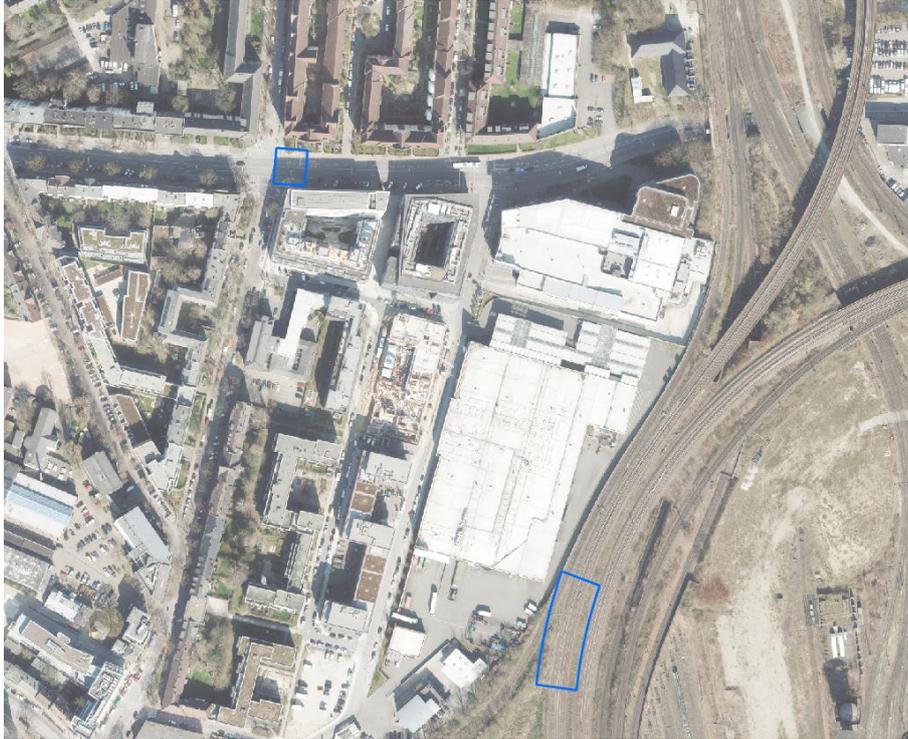
Unmittelbar westlich der Station Altona Mitte ist ein Tunnelabschnitt in offener Bauweise geplant (0+720 bis 0+790). Zudem liegt nordwestlich davon der Zielschacht der S32 (6+208 bis 6+228).

Abbildung 1: Footprint der Bauwerke (blau) westlich der Station Altona Mitte. Luftbild: DOP20 - Freie und Hansestadt Hamburg, Landesbetrieb Geoinformation und Vermessung (LGV).
