TRASSE 1B (NORD-MITTE)

VARIANTEN

Trassenvariante 1b (Nord-Mitte) beinhaltet neben den Stationen Hauptbahnhof, Diebsteich Ic und Altona Mitte, die Stationen Dammtor I, Schlump I, Holstenstr. I und den Abzweig II.

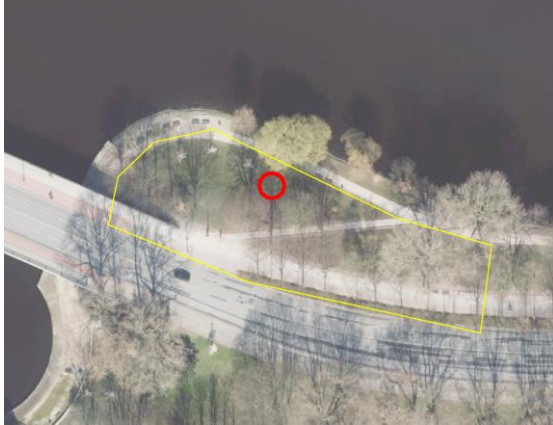
Abbildung 3: Notausgang (rot) zwischen Hauptbahnhof und Dammtor I mit BE-Fläche (gelb).¹

BE-Flächen: Um die Notausgänge Hauptbahnhof - Dammtor I (ca. 3420 m²) sowie Dammtor I – Schlump I (1) (ca. 2510 m²) sind BE-Flächen vorgesehen (siehe Anlage A.12.1.14). An beiden Stellen handelt es sich um Park- bzw. Platzflächen mit hoher Aufenthaltsqualität und hoher Bedeutung für die Erholung. Am Notausgang Schlump I – Holstenstraße I ist die BE-Fläche mit ca. 1190 m² (siehe Anlage A.12.1.14) auf der Fläche des Bauwagenplatzes Zomia geplant, auf dem einige Menschen leben.

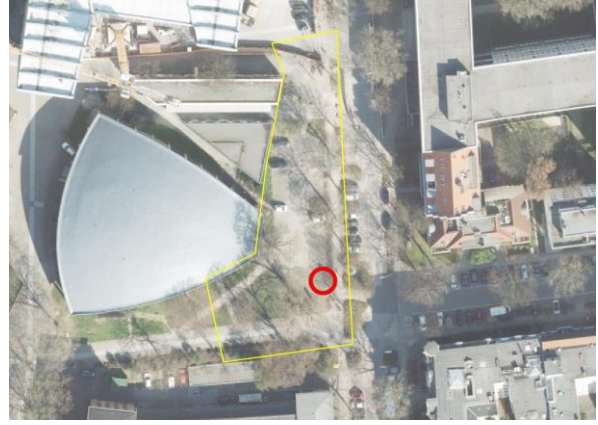
Abbildung 4: Notausgang 1 (rot) zwischen Dammtor I und Schlump I mit BE-Fläche (gelb).¹

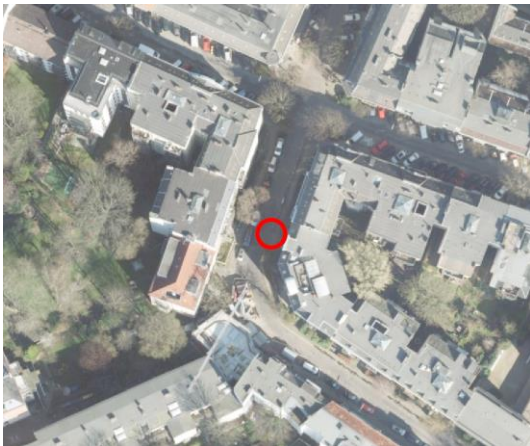
Abbildung 5: Notausgang 2 (rot) zwischen Dammtor I und Schlump I.¹

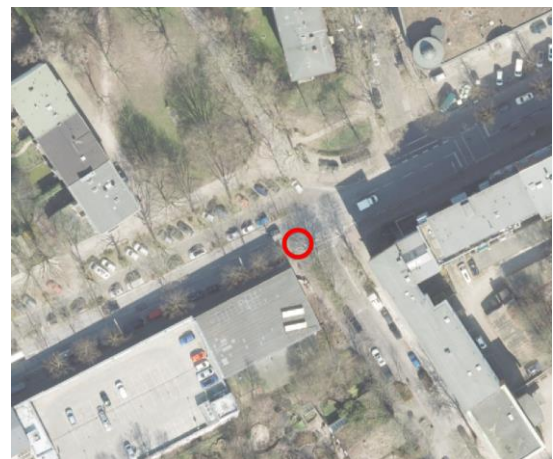
Abbildung 6: Notausgang 1 (rot) zwischen Schlump I und Holstenstraße I.¹

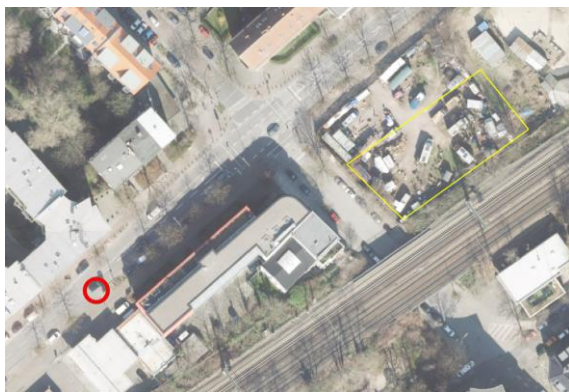
Abbildung 7: Notausgang 2 (rot) zwischen Schlump I und Holstenstraße I mit BE-Fläche (gelb).¹
