TRASSE 1C (NORD-ABZ II)

VARIANTEN

Trassenvariante 1c (Nord-Abz II) beinhaltet neben den Stationen Hauptbahnhof, Diebsteich Ic und Altona Mitte, die Stationen Dammtor I, Schlump I, Alsenplatz II und den Abzweig II.

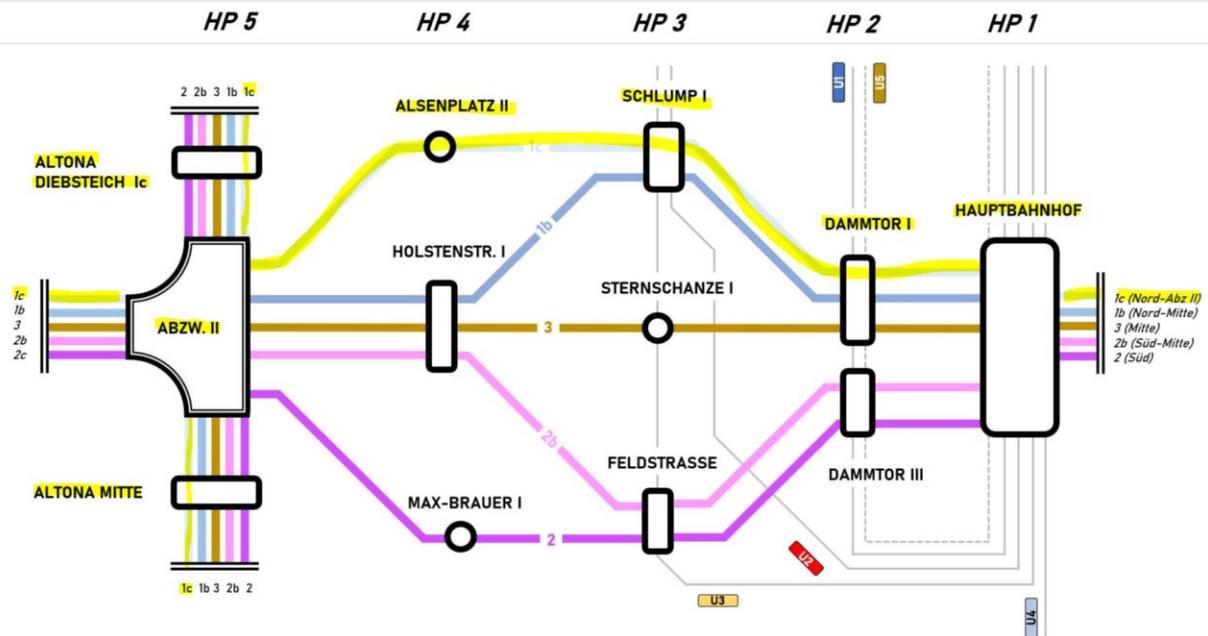
Abbildung 1: Darstellung der Trassenvarianten.

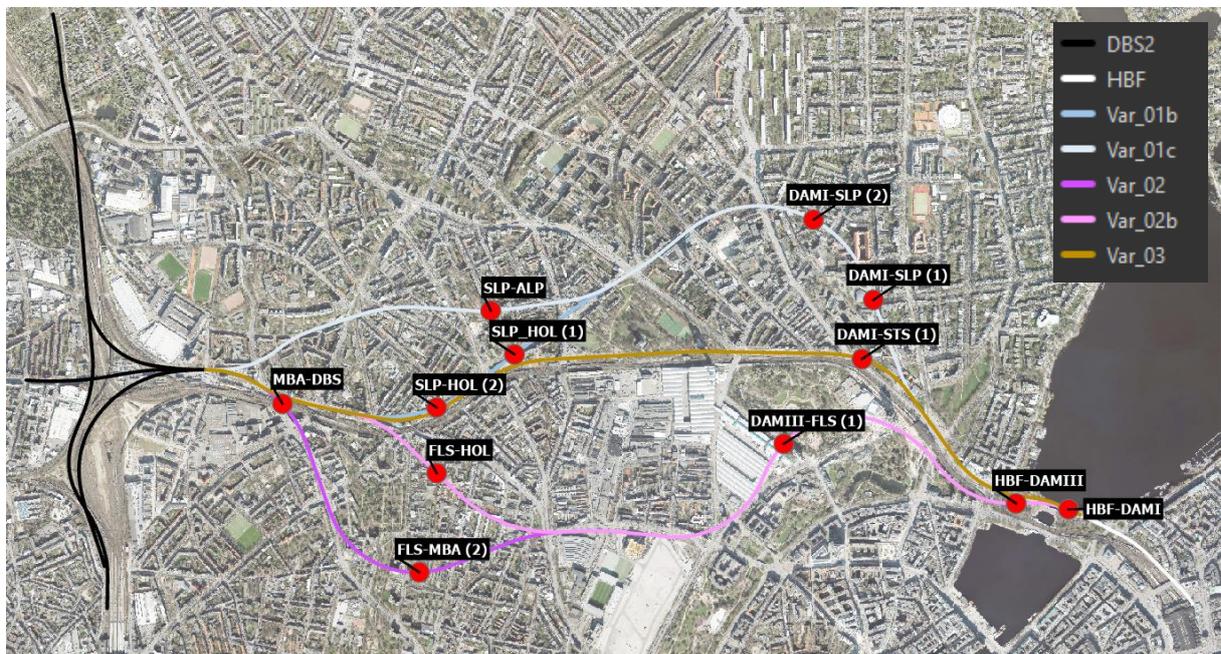
Abbildung 2: Darstellung der Notausgänge. Luftbild: DOP20 - Freie und Hansestadt Hamburg, Landesbetrieb Geoinformation und Vermessung (LGV).

Für die Trassenvariante 1c (Nord-Abz II) sind 4 Notausgänge vorgesehen:

1. Zwischen Hauptbahnhof und Dammtor I (HBF-DAMI) (TM 0+710)
2. Zwischen Dammtor I und Schlump I (1) (DAMI-SLP (1)) (TM 2+075)
3. Zwischen Dammtor I und Schlump I (2) (DAMI-SLP (2)) (TM 2+540)
4. Zwischen Schlump I und Alsenplatz II (SLP-ALP) (TM 4+121)

Die Bauweise der Notausgänge 1-3 ist „Schacht mit überschrittenen Bohrpfehlen“. Die Bauweise des Notausgangs 4 ist „Betonbauwerk in Strecke mit offener Bauweise“.

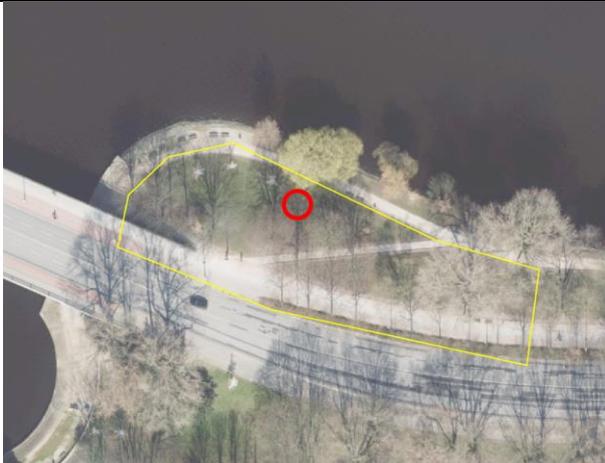
Abbildung 3: Notausgang (rot) zwischen Hauptbahnhof und Dammtor I mit BE-Fläche (gelb).¹

BE-Flächen: Um die Notausgänge Hauptbahnhof - Dammtor I (ca. 3420 m²) sowie Dammtor I – Schlump I (1) (ca. 2510 m²) sind BE-Flächen vorgesehen (siehe Anlage A.12.1.14). An beiden Stellen handelt es sich um Park- bzw. Platzflächen mit hoher Aufenthaltsqualität und hoher Bedeutung für die Erholung.

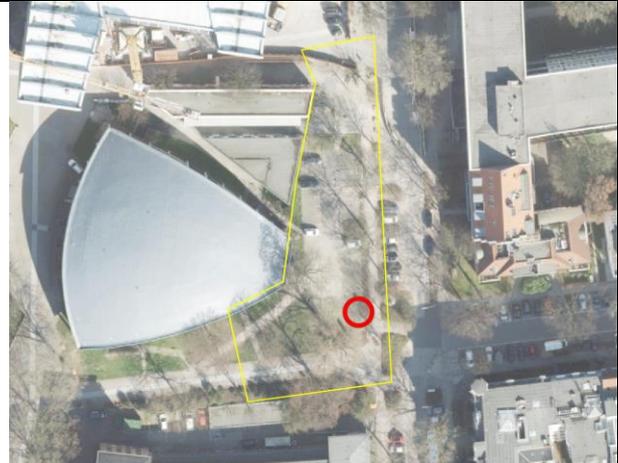
Abbildung 4: Notausgang 1 (rot) zwischen Dammtor I und Schlump I mit BE-Fläche (gelb).¹

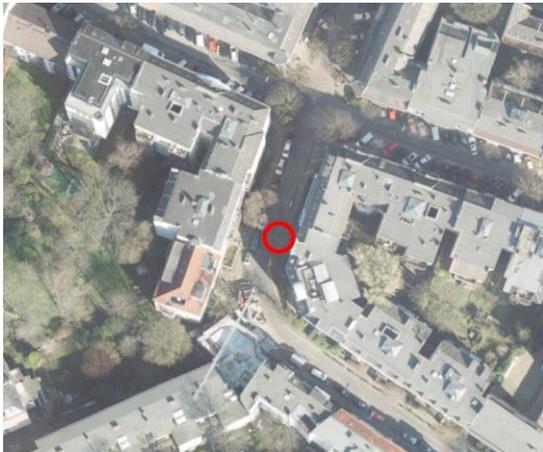
Abbildung 5: Notausgang 2 zwischen Dammtor I und Schlump I.¹

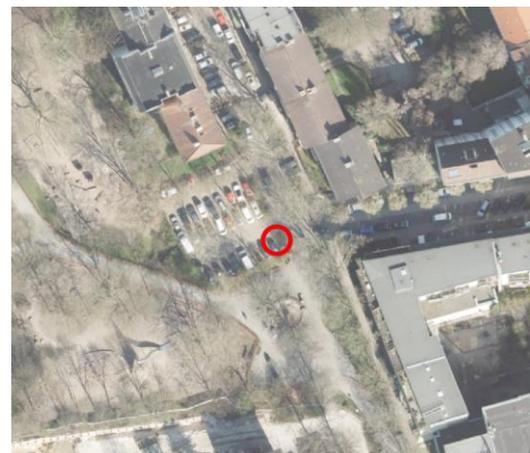
Abbildung 4: Notausgang zwischen Schlump I und Alsenplatz II.¹
