## TRASSE 2 (SÜD)

### VARIANTEN

Trassenvariante 2 (Süd) beinhaltet neben den Stationen Hauptbahnhof, Altona Mitte und Altona Diebsteich Ic, die Stationen Dammtor III, Feldstraße, Max-Brauer-Allee I und den Abzweig II.

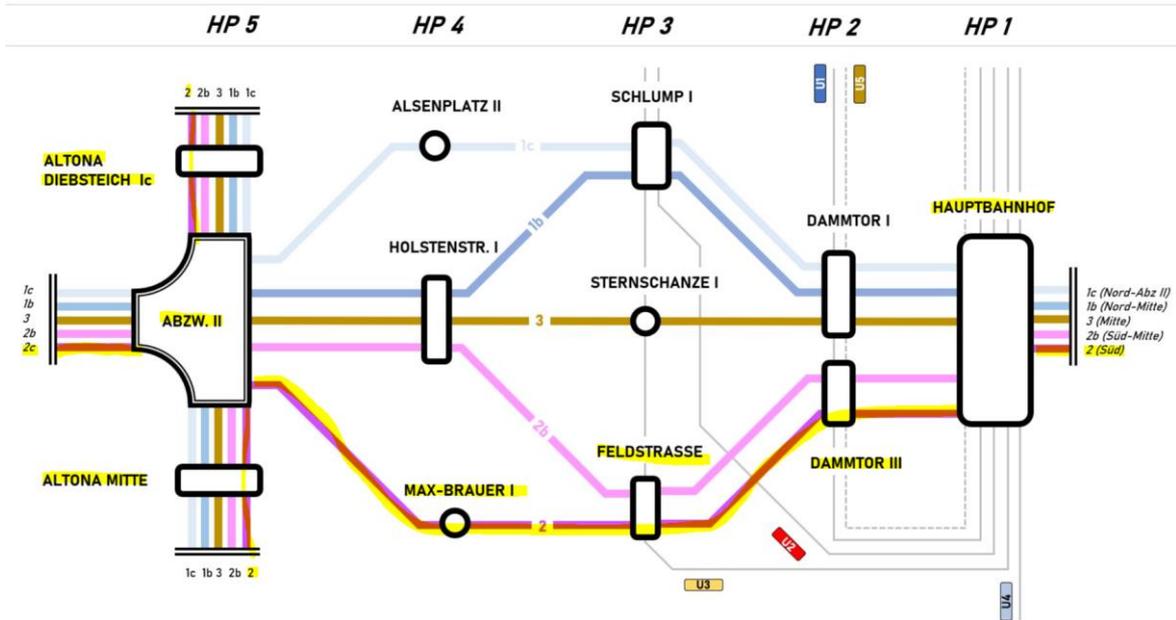
Abbildung 1: Darstellung der Trassenvarianten.

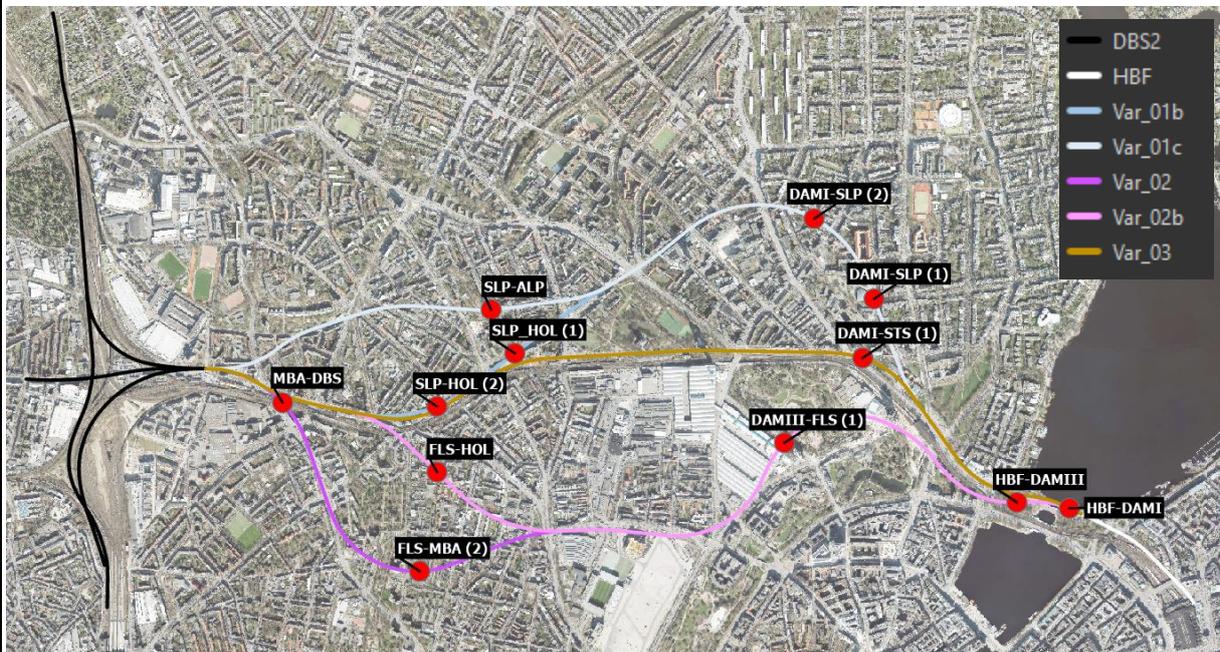
Abbildung 2: Darstellung der Notausgänge. Luftbild: DOP20 - Freie und Hansestadt Hamburg, Landesbetrieb Geoinformation und Vermessung (LGV).

Für die Trassenvariante 2 (Süd) sind 6 Notausgänge vorgesehen:

1. Zwischen Hauptbahnhof und Dammtor III (HBF-DAMIII) (TM 0+950)
2. Zwischen Dammtor III und Feldstraße (DAMIII-FLS (1)) (TM 2+155)
3. Zwischen Feldstraße und Max-Brauer-Allee I (FLS-MBA (2)) (TM 4+000)
4. Zwischen Max-Brauer-Allee I und Altona Diebsteich Ic (MBA-DBS) (TM 5+120)
5. Zwischen Dammtor III und Feldstraße (TM 2+645)
6. Zwischen Feldstraße und Max-Brauer-Allee I (TM 3+480)

Die Notausgänge 1-4 werden in der Bauweise „Schacht mit überschnittenen Bohrpfählen“ hergestellt. Die Notausgänge 5 und 6 werden mit der Bauweise „Betonbauwerk in Strecke mit offener Bauweise“ gebaut. Diese werden im Zuge des Baus der entsprechenden Kreuzweichen, bzw. Abstellgleise errichtet. Da hier deshalb kein zusätzlicher oberirdischer Eingriff stattfindet, werden sie hier nicht behandelt und auch nicht in den Abbildungen dargestellt.

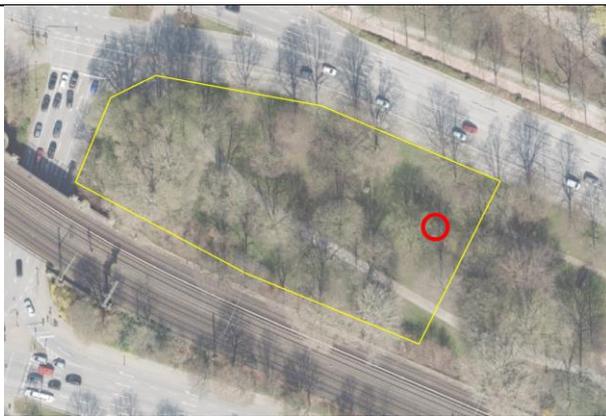
Abbildung 3: Notausgang (rot) zwischen Hauptbahnhof und Dammtor III mit BE-Fläche (gelb).<sup>1</sup>

**BE-Flächen:** Um die Notausgänge Hauptbahnhof – Dammtor III (ca. 5470 m<sup>2</sup>), Dammtor III – Feldstraße (ca. 1170 m<sup>2</sup>), Feldstraße - Max-Brauer-Allee I (ca. 1140 m<sup>2</sup>) und Max-Brauer-Allee I – Altona Diebsteich Ic (ca. 1200 m<sup>2</sup>) sind BE-Flächen vorgesehen (siehe Anlage A.12.1.14 und Anlage A06). Bei ersterer handelt es sich um Parkflächen mit hoher Aufenthaltsqualität und hoher Bedeutung für die Erholung und bei letzterer um eine Bahndammböschung mit Gehölzbestand.

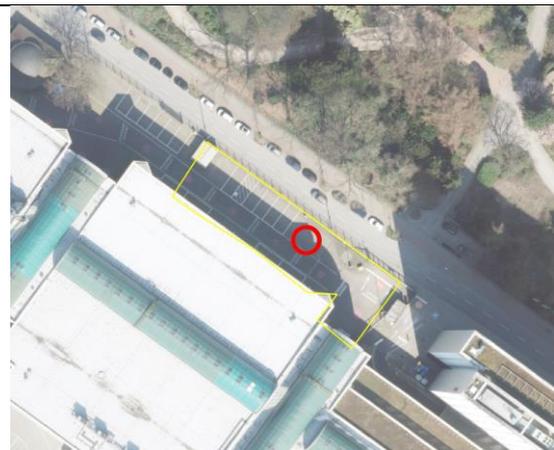
Abbildung 4: Notausgang (rot) zwischen Dammtor III und Feldstraße mit BE-Fläche (gelb).<sup>1</sup>

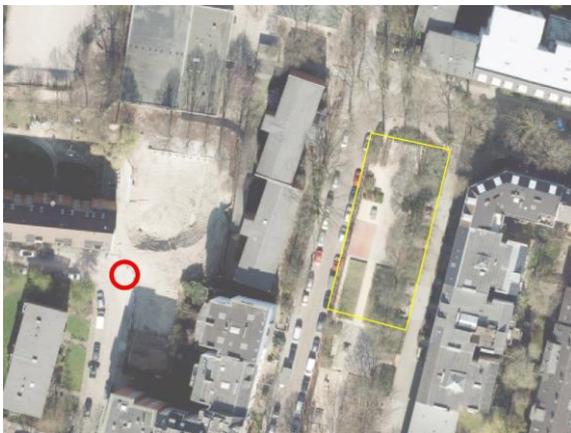
Abbildung 5: Notausgang (rot) zwischen Feldstraße und Max-Brauer-Allee I mit BE-Fläche (gelb).<sup>1</sup>

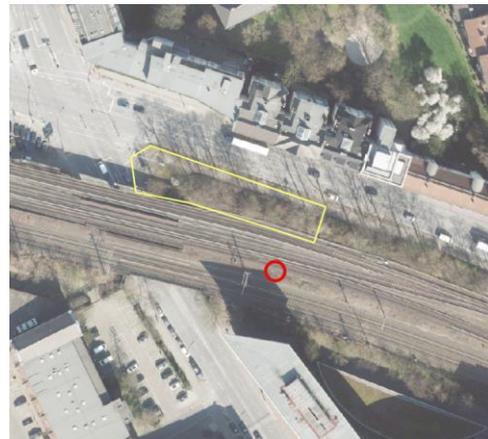
Abbildung 6: Notausgang (rot) zwischen Max-Brauer-Allee I und Altona Diebsteich Ic mit BE-Fläche (gelb).<sup>1</sup>
