TRASSE 2B (SÜD-MITTE)

VARIANTEN

Trassenvariante 2b (Süd-Mitte) beinhaltet neben den Stationen Hauptbahnhof, Altona Diebsteich Ic und Altona Mitte, die Stationen Dammtor III, Feldstraße, Holstenstr. I und den Abzweig II.

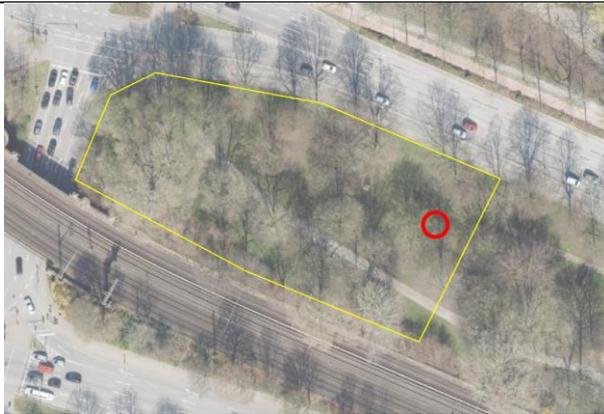
Abbildung 3: Notausgang (rot) zwischen Hauptbahnhof und Dammtor III mit BE-Fläche (gelb).¹

Die Notausgänge 1-3 werden in der Bauweise „Schacht mit überschnittenen Bohrpfehlen“ hergestellt. Die Notausgänge 4-5 werden mit der Bauweise „Betonbauwerk in Strecke mit offener Bauweise“ gebaut. Diese werden im Zuge des Baus der entsprechenden Kreuzweichen, bzw. Abstellgleise erstellt. Da hier deshalb kein zusätzlicher oberirdischer Eingriff stattfindet, werden sie hier nicht behandelt und auch nicht in den Abbildungen dargestellt.

BE-Flächen: Um die Notausgänge Hauptbahnhof – Dammtor III (ca. 5470 m²), Dammtor III - Feldstraße (ca. 1170 m²) und Feldstraße – Holstenstraße I (2) (ca. 800 m²) sind BE-Flächen vorgesehen (siehe Anlage A.12.1.14). Bei ersterer handelt es sich um Parkflächen mit hoher Aufenthaltsqualität und hoher Bedeutung für die Erholung.

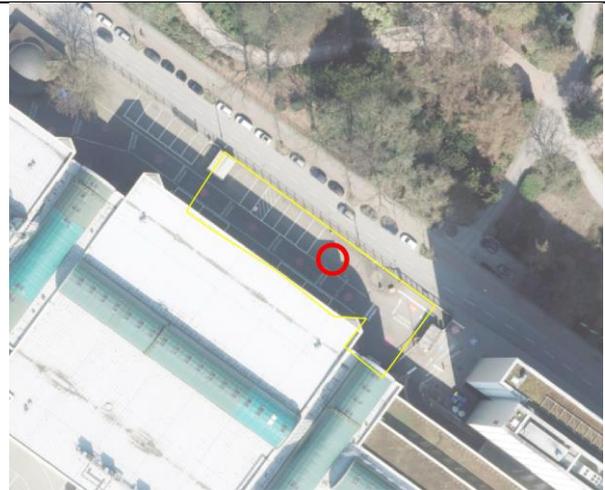
Abbildung 4: Notausgang (rot) zwischen Dammtor III und Feldstraße mit BE-Fläche (gelb).¹
