TRASSE 3 (MITTE)

VARIANTEN

Trassenvariante 3 (Mitte) beinhaltet neben den Stationen Hauptbahnhof, Altona Diebsteich Ic und Altona Mitte, die Stationen Dammtor I, Sternschanze I, Holstenstraße I und den Abzweig II.

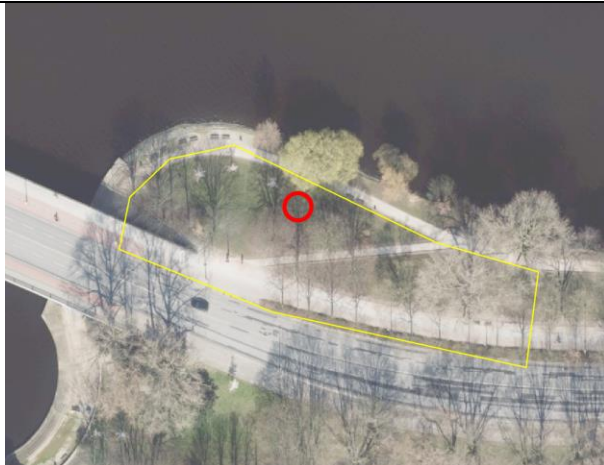
Abbildung 3: Notausgang (rot) zwischen Hauptbahnhof und Dammtor I mit BE-Fläche (gelb).¹

BE-Flächen: Um die Notausgänge Hauptbahnhof - Dammtor I (ca. 3420 m²) sowie Dammtor I – Sternschanze I (ca. 1270 m²) sind BE-Flächen vorgesehen (siehe Anlage A12.1.14). Insbesondere bei ersterer handelt es sich um Parkflächen mit hoher Aufenthaltsqualität und hoher Bedeutung für die Erholung.

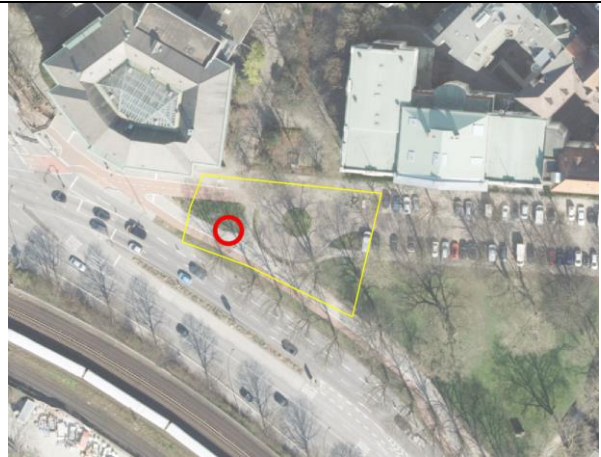
Abbildung 4: Notausgang 1 (rot) zwischen Dammtor I und Sternschanze I mit BE-Fläche (gelb).¹
