## HP III – STERNSCHANZE I

### LAGE DER STATION

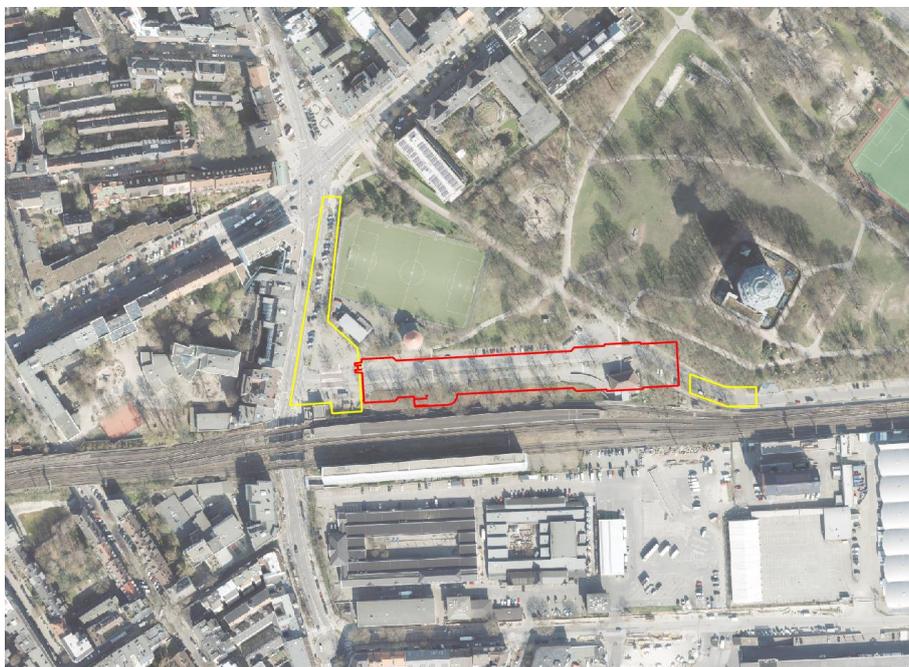
Abbildung 1: Footprint der Station (rot) mit BE-Flächen (gelb). Luftbild: DOP20 - Freie und Hansestadt Hamburg, Landesbetrieb Geoinformation und Vermessung (LGV).

Die geplante Station Sternschanze I liegt im Straßenbereich der Straße „Sternschanze“, unmittelbar zwischen der bestehenden S-Bahnstation Sternschanze und dem Schanzenpark im Stadtteil Sternschanze.

**BE-Flächen:** Für den Bau der Station Sternschanze I sind 2 BE-Fläche vorgesehen (ca. 5500 m<sup>2</sup>) (siehe Anlage A.12.1.14). Sie befinden sich in der Schanzenstraße und der Sternschanze.

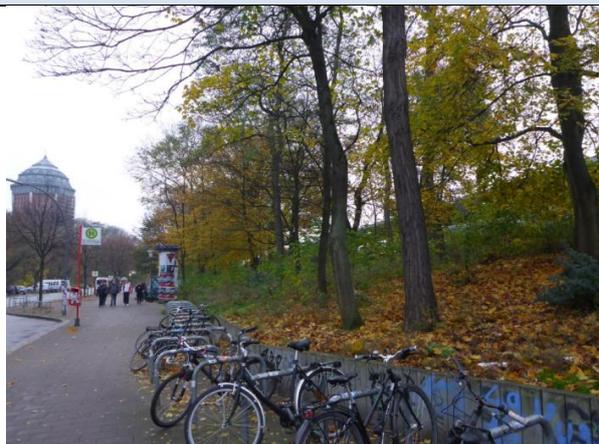
Abbildung 2: Gehölz- und Baumbestand an der Bahndammböschung.

In der Umgebung der Sternschanze I liegen keine Natura 2000-Gebiete, Nationalparks, Biosphärenreservate oder Naturschutzgebiete. Hier finden sich auch keine nach § 30 BNatSchG geschützten Biotope. Südlich (teilweise direkt im Bereich) der Station ist eine für Hamburg typische Bahndammböschung mit Gehölz- und Baumbestand. Aktuelle Erhebungen der Fauna liegen nicht vor. Aus Kartierdaten aus dem Jahr 2012 geht jedoch hervor, dass der

seitliche Baum- und Gehölzbestand Lebensraum für einzelne Vogelarten ist. Damals wurden Gartenbaumläufer, Zilpzalp, Mönchsgrasmücke und Rabenkrähe kartiert. Neben neu gepflanzten Ahornen entlang der Böschung sind die am Straßenrand in einer Reihe stehenden 20 – 60 Jahre alten Linden am Straßenrand im Baumkataster der Stadt Hamburg vermerkt.

**Verlust von Vegetationsstrukturen (Bäume, Sträucher, Gras-Kraut-Fluren):** Verlust von älteren Linden und weiterer, meist jüngerer Bäume; auch die für Hamburg typische gehölzreiche Bahndammböschung mit krautigem Unterwuchs verliert einen Teil ihrer Fläche; Eingriff in die Böschung des Schanzenparks mit Baum- und Gehölzbestand am östlichen Ende der Station; für vorkommende Vogel- und Fledermausarten wird potentieller Lebensraum reduziert

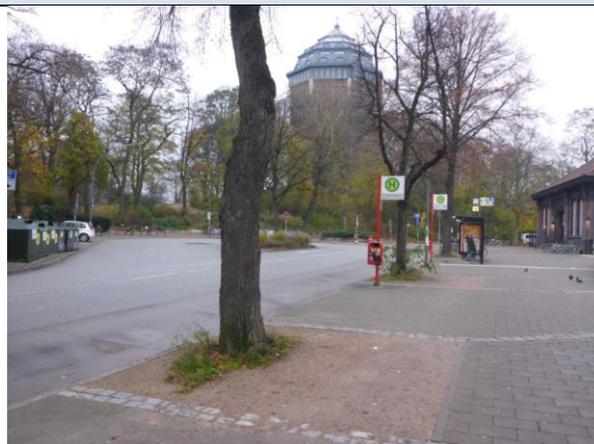
Abbildung 3: Lindenreihe entlang der Straße.

**Verlust von Vegetationsstrukturen (Bäume, Sträucher, Gras-Kraut-Fluren):** Verlust von älteren

Linden und weiteren, jüngeren Bäumen.
